TARJETA INFORMATIVA
DEPARTAMENTO DE PLANEACIÓN
Asunto: INFRAESTRUCTURA

Le informo que con fecha 02 de los corrientes, se realizó la visita técnica a la Esc. Prim. José Mariano Jiménez, Alaquines, S.L.P., con CCT. 24EPR0001E y domicilio en Juárez y Progreso s/n, Barrio Guadalupe de acuerdo a la solicitud realizada mediante el Oficio No EJMJ-35/2021-2022, de la cual se desprenden las siguientes observaciones:

REPORTE FOTOGRÁFICO JUNIO 2022

PLANTEL: ESC. PRIM. JOSÉ MARIANO JIMÉNEZ
CCT: 24EPR0001E
DIRECTOR: PROFR. JOHARY DE JESÚS HERNÁNDEZ RODRÍGUEZ
MUNICIPIO: ALAQUINES, S.L.P.
DIRECCIÓN: CALLE JUÁREZ ESQ. PROGRESO, BARRIO GUADALUPE

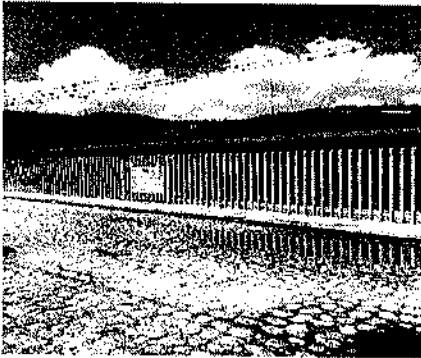
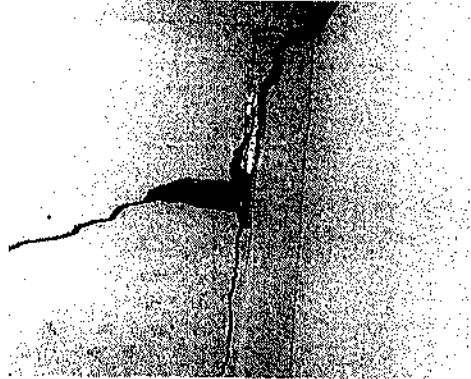
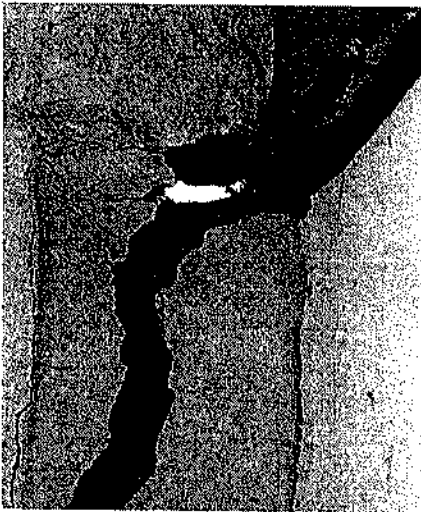
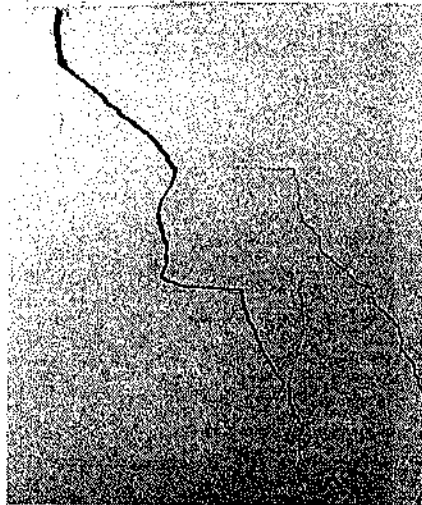
HOJA 001

- Bloque de aulas didácticas B, 2 aulas didácticas 6.00 x 8.00mts. Estructura regional, módulo de servicios sanitarios 6.00 x 8.00mts. Integrados en una sola línea.
- Fallas estructurales en el 100% del inmueble
- Separación de elementos estructurales (trabes laterales en acero tipo monten unidas en cajón), desplazamientos laterales y asentamientos o modificación de la estructura del suelo por abundamiento o reacomodo del mismo.
- Fisuras en diagonal pronunciadas con desprendimientos de material de recubrimiento en muros (aplanados).
- Separación de banquetas y ruptura de las mismas.

AGRIETAS EN MUROS, DESPLAZAMIENTO Y SEPARACION DE ELEMENTOS ESTRUCTURALES

De acuerdo a las observaciones realizadas se determina que este bloque de aulas didácticas no se encuentra en condiciones de seguridad mínima para albergar a la comunidad estudiantil ni personal académico de la Institución, por lo que se considera necesario emitir solicitud a las dependencias correspondientes como lo son Protección Civil Estatal, I.E.I.F.E. y S.E.G.E. con la finalidad de coordinar esfuerzos y unificar criterios respecto a los riesgos reales que presenta el edificio.

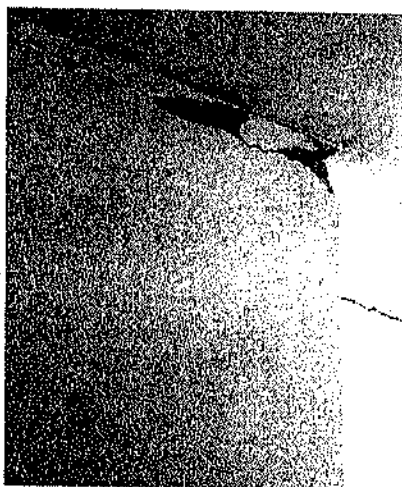
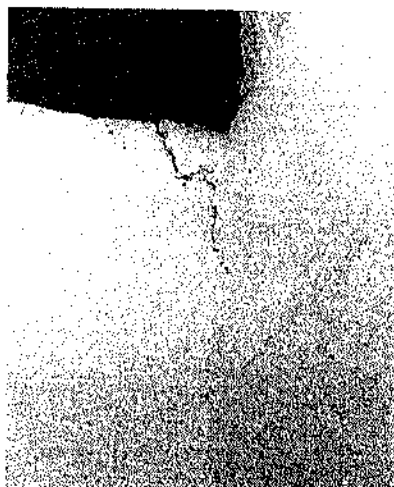
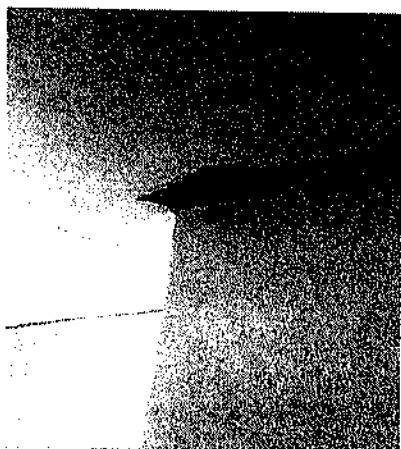
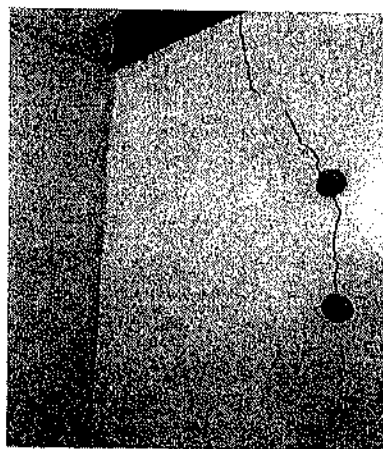
HOJA 003

DESPRENDIMIENTO DE MATERIALES DE RECUBRIMIENTO Y GRIETAS EN DIAGONAL

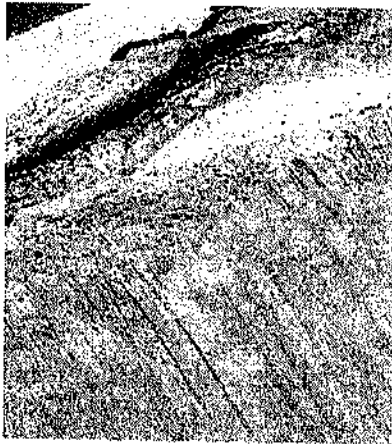
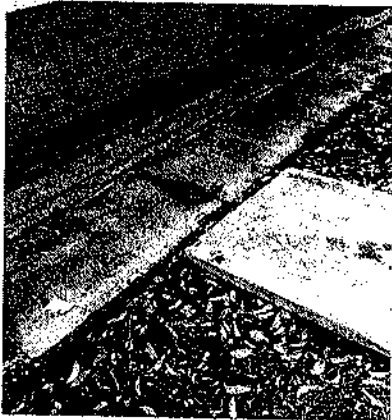
HOJA 004

SEPARACION Y HUNDIMIENTO DE MUROS Y BANQUETAS POR ASENTAMIENTO Y MODIFICACION ESTRUCTURAL DEL
SUELO

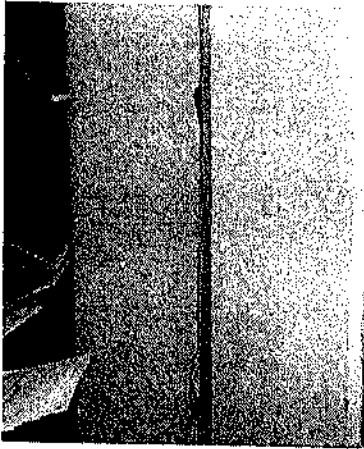
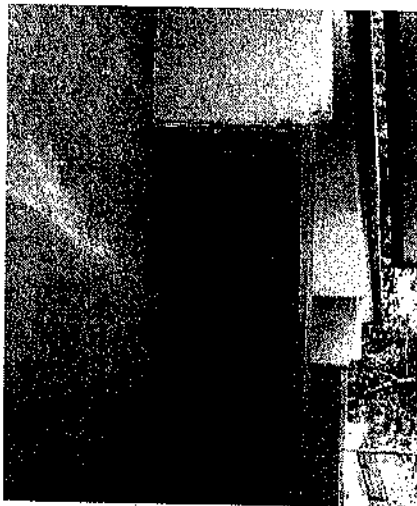
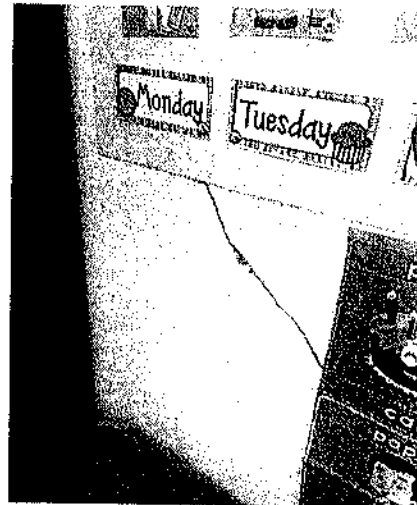
HOJA 003

SEPARACION DE ELEMENTOS DE REFUERZO Y FALLAS EN DIAGONAL EN MUROS Y ANTE PECHOS

Por lo que se sugiere realizar el mismo protocolo aplicado en el edificio B y poder desalojar para evitar riesgos a la comunidad Escolar, de igual manera poner a consideración de las dependencias correspondientes la valoración, calificación y dictamen de las condiciones que prevalecen y emitir una opinión uniforme al respecto.
