**SEER**

**REPORTE FOTOGRÁFICO JUNIO 2022**

**PLANTEL:** ESC. PRIM. JOSÉ MARIANO JIMÉNEZ  
**CCT:** 24EPR0001E  
**DIRECTORA:** PROFR. JOHARY DE JESÚS HERNÁNDEZ RODRÍGUEZ  
**MUNICIPIO:** ALAQUINES, S.L.P.  
**DIRECCIÓN:** CALLE JUÁREZ ESQ. PROGRESO, BARRIO GUADALUPE

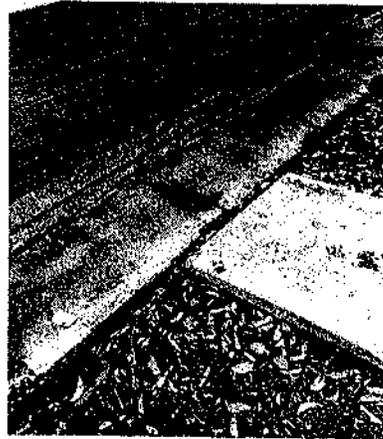
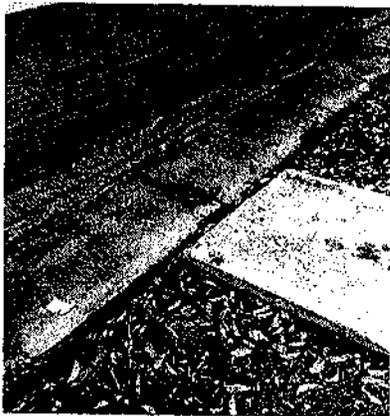
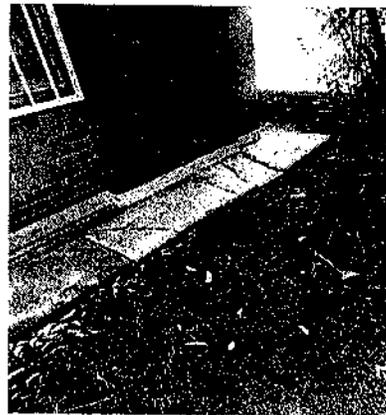
HOJA 004

**SEPARACION Y HUNDIMIENTO DE MUROS Y BANQUETAS POR ASENTAMIENTO Y MODIFICACION ESTRUCTURAL DEL SUELO**

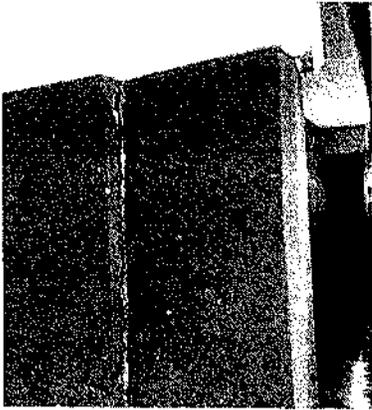
HOJA 001

**FALLAS ESTRUCTURALES EN EDIFICIO C SIMILARES A LAS PRESENTADAS EN EL EDIFICIO B**

Por lo que se sugiere realizar el mismo protocolo aplicado en el edificio B y poder desalojar para evitar riesgos a la comunidad Escolar, de igual manera poner a consideración de las dependencias correspondientes la valoración, calificación y dictamen de las condiciones que prevalecen y emitir una opinión uniforme al respecto.

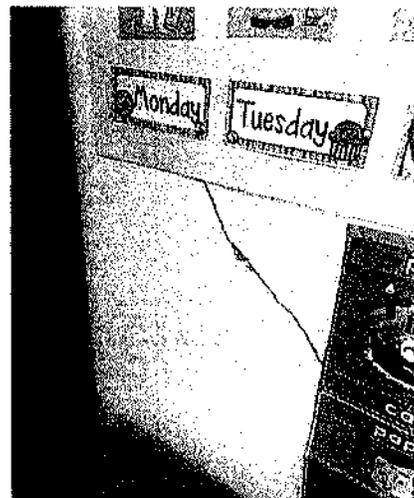
HOJA 003

SEPARACION DE ELEMENTOS DE REFUERZO Y FALLAS EN DIAGONAL EN MUROS Y ANTE PECHOS

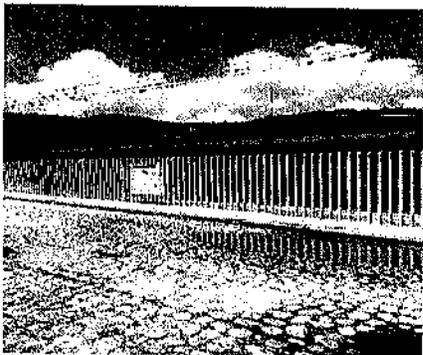
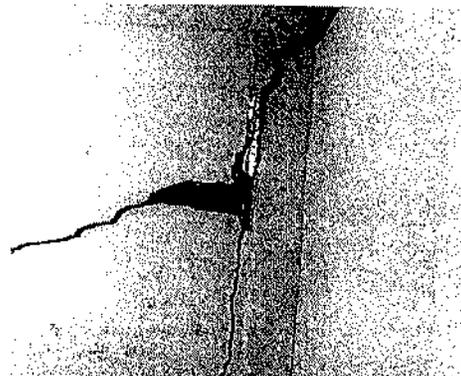
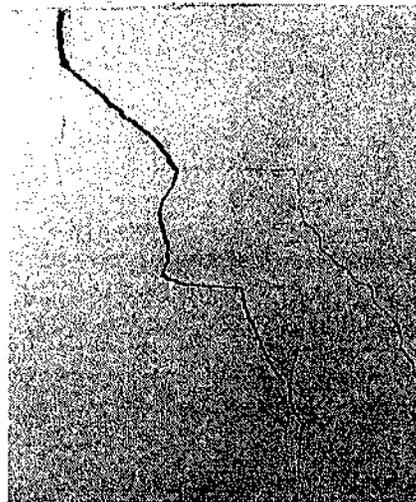
HOJA 001

**AGRIETAS EN MUROS, DESPLAZAMIENTO Y SEPARACION DE ELEMENTOS ESTRUCTURALES**

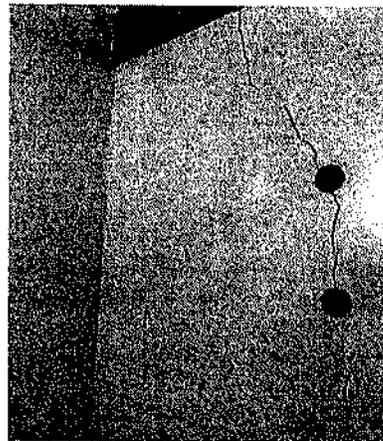
HOJA 003

**DESPRENDIMIENTO DE MATERIALES DE RECUBRIMIENTO Y GRIETAS EN DIAGONAL**
