TARJETA INFORMATIVA
DEPARTAMENTO DE PLANEACIÓN
Asunto: INFRAESTRUCTURA

Fecha: 24 DE MAYO DE 2022

REPORTE FOTOGRÁFICO MAYO 2022

PLANTEL: JARDÍN DE NIÑOS "ROSAURA ZAPATA"
CCT: 24EJN0400L
DIRECTORA: DRA. ADRIANA ELIZABETH HARO LÓPEZ
MUNICIPIO: CIUDAD FERNÁNDEZ, S.L.P.
DIRECCIÓN: CALLE CEPEDA, #5, ZONA CENTRO.

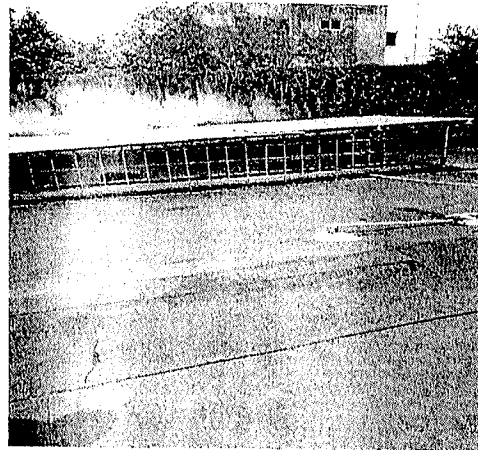
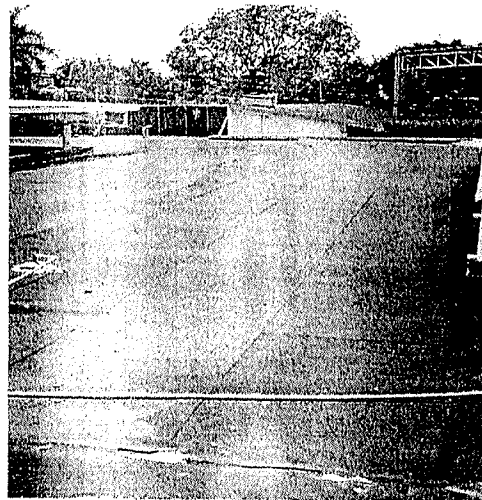
HOJA 001

IMPERMEABILIZANTE TIPO APP 4mm EN MAL ESTADO GENERAL

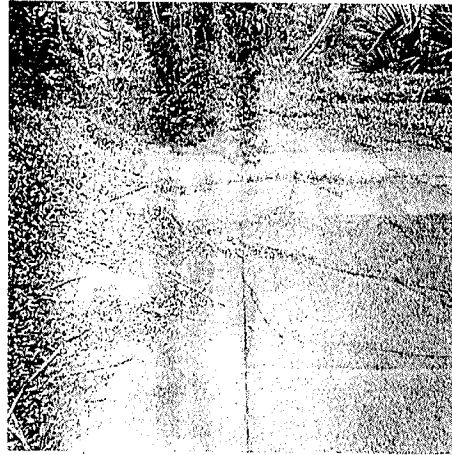
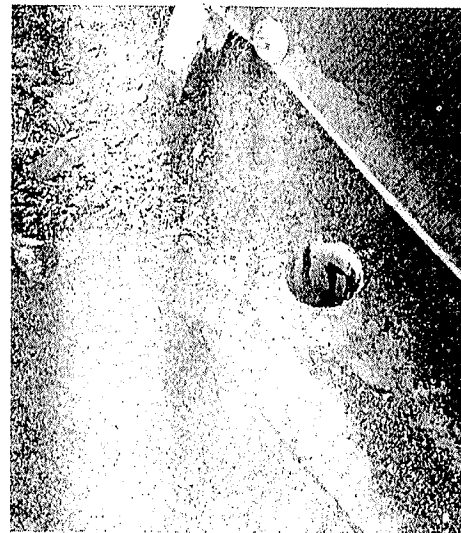
HOJA 003

EJEMPLO DE PARRERA, VEGETACIÓN Y ESTRUCTURA APOYADA EN LOSA (INCORRECTO)

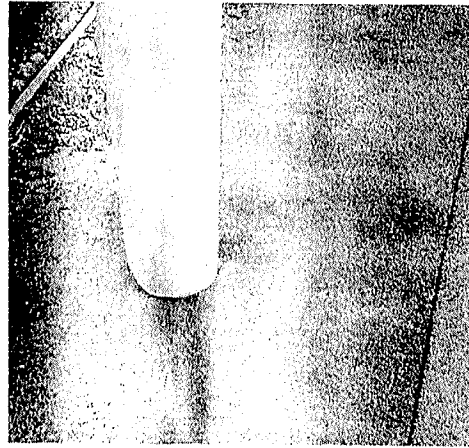
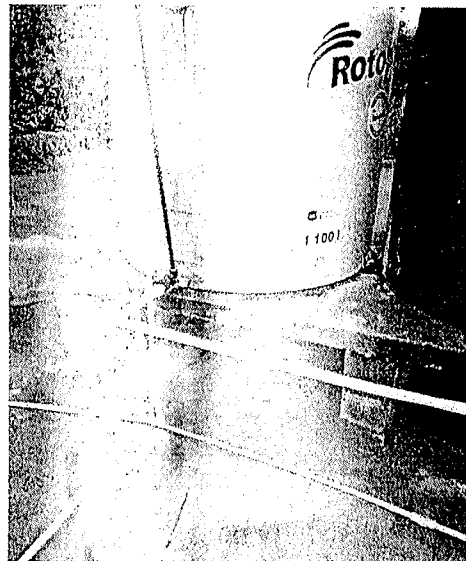
BAJADAS DE AGUA PLUVIAL EN ESTRUCTURA CON DESCARGA EN LOSA, FUGA PERMANENTE EN TINACOS
