Le informo que con fecha 02 de los corrientes, se realizó la visita técnica a la Esc. Prim. José Mariano Jiménez, Alaquines, S.L.P., con CCT. 24EPRO001E y domicilio en Juárez y Progreso s/n, Barrio Guadalupe de acuerdo a la solicitud realizada mediante el Oficio No EJM-35/2021-2022, de la cual se desprenden las siguientes observaciones:

TARJETA INFORMATIVA
DEPARTAMENTO DE PLANEACIÓN
Asunto: INFRAESTRUCTURA

REPORTE FOTOGRÁFICO JUNIO 2022

PLANTEL: ESC. PRIM. JOSÉ MARIANO JIMÉNEZ
CCT: 24EPR0001E
DIRECTOR: PROFR. JOHARY DE JESÚS HERNÁNDEZ RODRÍGUEZ
MUNICIPIO: ALAQUINES, S.L.P.
DIRECCIÓN: CALLE JUÁREZ ESQ. PROGRESO, BARRIO GUADALUPE

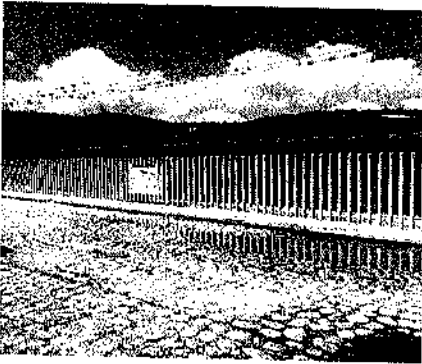
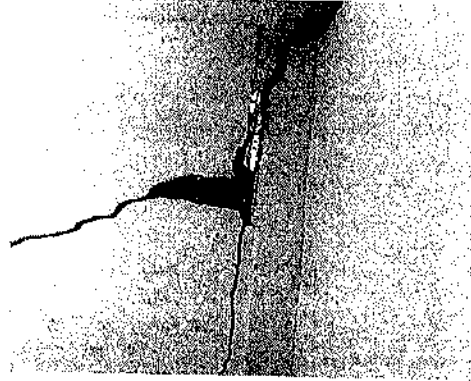
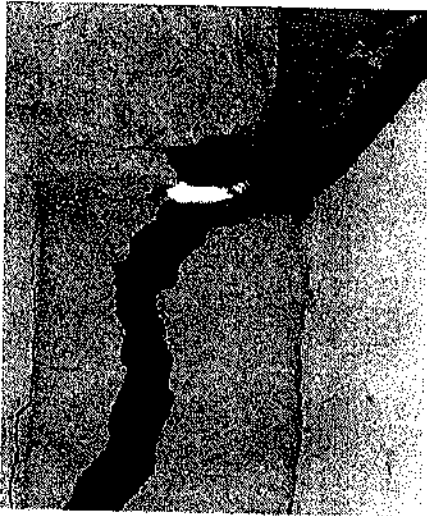
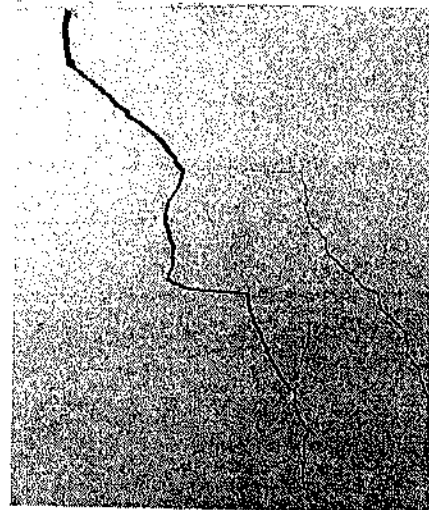
HOJA 001

- Bloque de aulas didácticas B, 2 aulas didácticas 6.00 x 8.00mts. Estructura regional, módulo de servicios sanitarios 6.00 x 8.00mts. Integrados en una sola línea.
- Fallas estructurales en el 100% del inmueble
- Separación de elementos estructurales (trabes laterales en acero tipo monten unidas en cajón), desplazamientos laterales y asentamientos o modificación de la estructura del suelo por abundamiento o reacomodo del mismo.
- Fisuras en diagonal pronunciadas con desprendimientos de material de recubrimiento en muros (aplanados).
- Separación de banquetas y ruptura de las mismas.

AGRIETAS EN MUROS, DESPLAZAMIENTO Y SEPARACION DE ELEMENTOS ESTRUCTURALES

De acuerdo a las observaciones realizadas se determina que este bloque de aulas didácticas no se encuentra en condiciones de seguridad mínima para albergar a la comunidad estudiantil ni personal académico de la Institución, por lo que se considera necesario emitir solicitud a las dependencias correspondientes como lo son Protección Civil Estatal, I.E.I.F.E. y S.E.G.E. con la finalidad de coordinar esfuerzos y unificar criterios respecto a los riesgos reales que presenta el edificio.

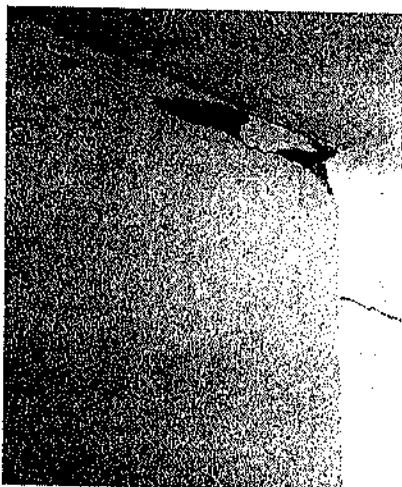
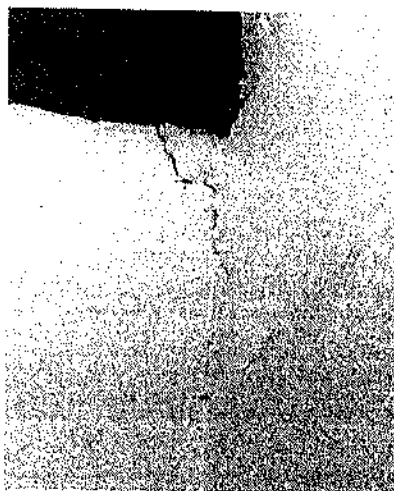
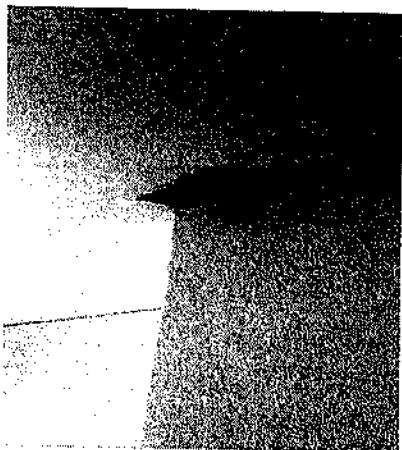
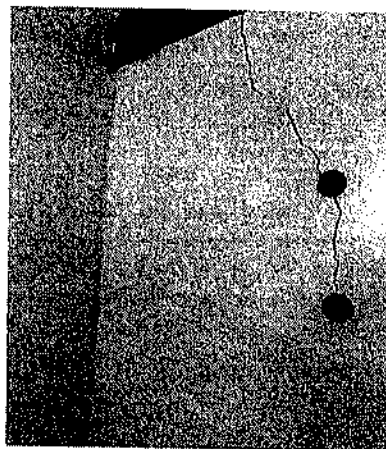
HOJA 003

- Separación de elementos estructurales
- Asentamientos puntuales en cimentación
- Fallas en columnas de refuerzo para soportar trabes
- Fisuras en muros y ante pechos en diagonal
- Separación y rompimiento de banquetas

DESPRENDIMIENTO DE MATERIALES DE RECUBRIMIENTO Y GRIETAS EN DIAGONAL

Por lo que se sugiere realizar el mismo protocolo aplicado en el edificio B y poder desalojar para evitar riesgos a la comunidad Escolar, de igual manera poner a consideración de las dependencias correspondientes la valoración, calificación y dictamen de las condiciones que prevalecen y emitir una opinión uniforme al respecto.

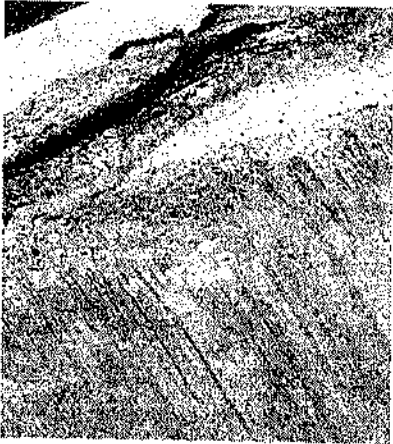
HOJA 004

SEPARACION Y HUNDIMIENTO DE MUROS Y BANQUETAS POR ASENTAMIENTO Y MODIFICACION ESTRUCTURAL DEL SUELO

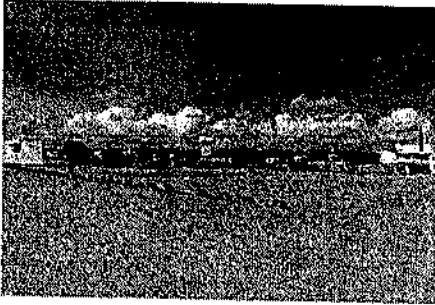
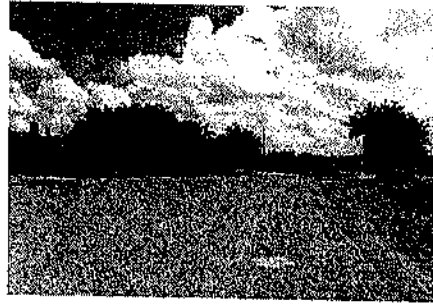
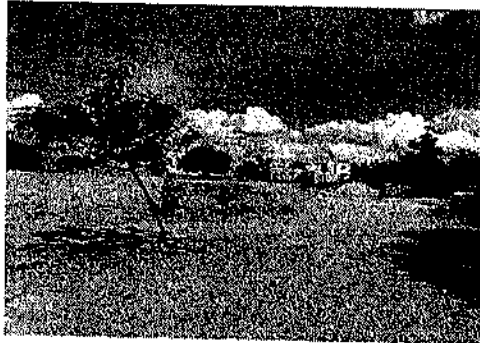
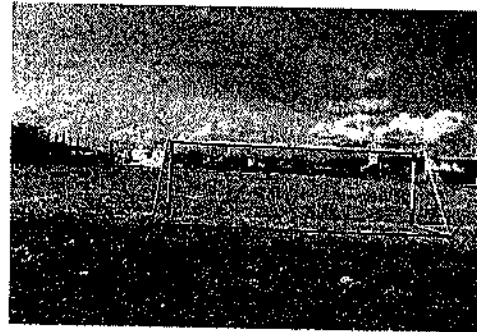
HOJA 001

- Calle Eucalipto s/n
- Norte: 74.48mts. con resto del predio
- Sur: 89.12mts. con calle Niños Héroes
- Este: 73.35mts. con calle Eucalipto
- Oeste: 74.74mts. con varios propietarios
- Georreferencia: 21.943715, -100.022140.

Por lo que se reafirma ubicación y condición de la poligonal, la cual esta contenida dentro de mancha urbana, El Añillo, Cd. Fernández, cuenta con todos los servicios urbanos básicos y vialidades acordes a la zona con accesos pavimentados de tráfico fluido y seguro.

TERRENO EN PROPUESTA DE DONACIÓN

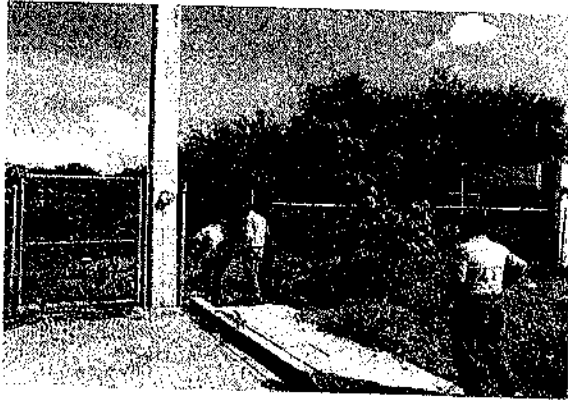
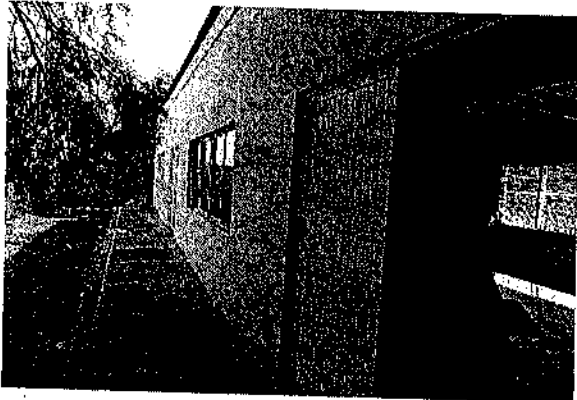
HÓJA 003

- Instalaciones en propuesta para la ubicación y establecimiento de la Esc. De Artes y Oficios en proyecto de nueva creación, la primera propuesta se encuentra en el sector Arroyo Hondo, Cd Fernández, S.L.P. y georreferencia: **21.955043, -100.024752**, instalaciones que pertenecen al Centro de Desarrollo Comunitario Cruz del Mezquite, el cual cuenta con espacio administrativo, módulo de servicios sanitarios, Hombres-Mujeres y dos salas para utilizar como aulas didácticas.
- Segunda propuesta ubicada en Unidad Deportiva El Refugio, EL REFUGIO y georreferencia: **21.9300490, -100.0428680**, se cuenta con una sala comunitaria de usos múltiples y una terraza planta alta, módulo de servicios sanitarios para uso interno y externo.

CENTRO DE DESARROLLO COMUNITARIO, CRUZ DEL MEZQUITE

Nota: Se sugiere la primera propuesta como la más factible y apropiada de acuerdo a las necesidades que requiere el Nivel Educativo.

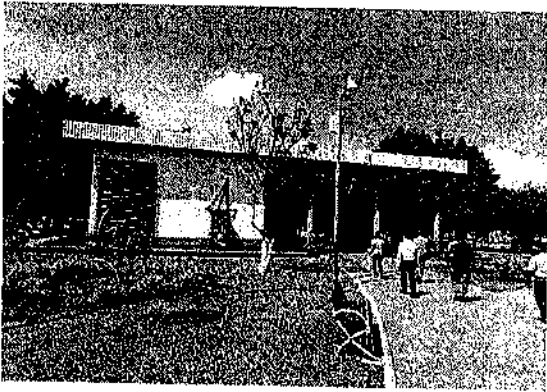
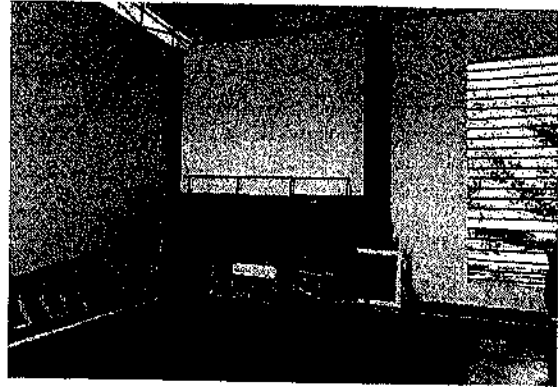
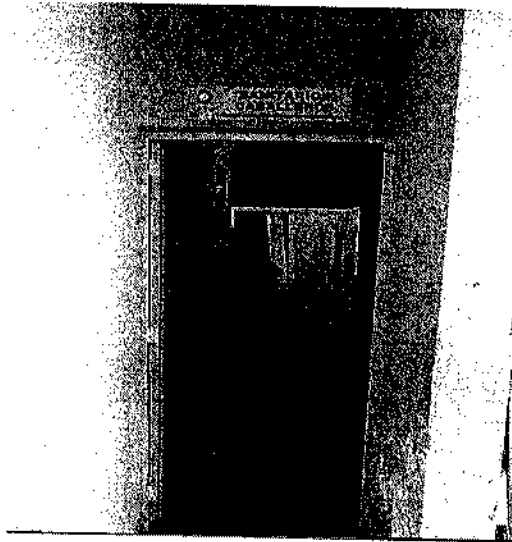
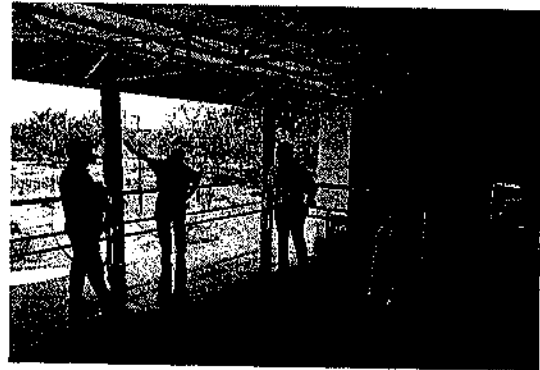
HOJA 004

UNIDAD DEPORTIVA EL REFUGIO
