TARJETA INFORMATIVA
DEPARTAMENTO DE PLANEACIÓN
Asunto: INFRAESTRUCTURA

Fecha: 06 DE JUNIO DE 2022

Le informo que con fecha 02 de los corrientes, se realizó la visita técnica a la Esc. Prim. José Mariano Jiménez, Alaquines, S.L.P., con CCT. 24EPR0001E y domicilio en Juárez y Progreso s/n, Barrio Guadalupe de acuerdo a la solicitud realizada mediante el Oficio No EJM-35/2021-2022, de la cual se desprenden las siguientes observaciones:

REPORTE FOTOGRÁFICO JUNIO 2022

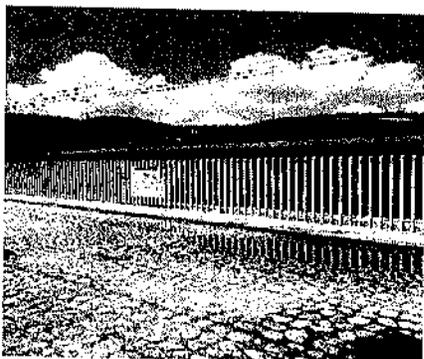
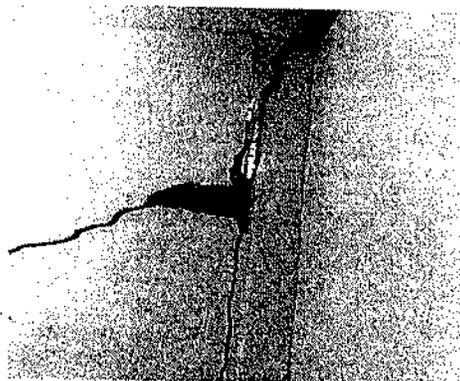
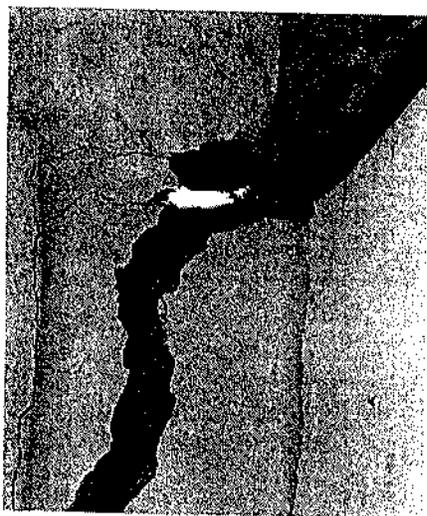
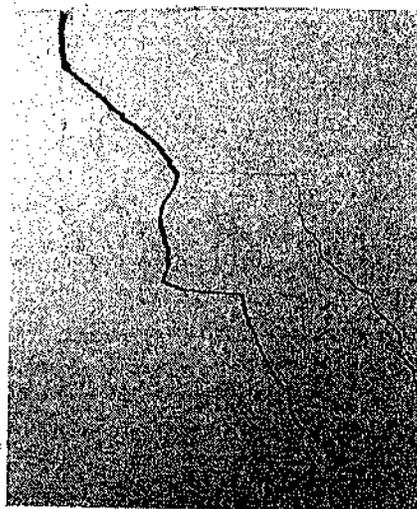
HOJA 001

- Bloque de aulas didácticas B, 2 aulas didácticas 6.00 x 8.00mts. Estructura regional, módulo de servicios sanitarios 6.00 x 8.00mts. Integrados en una sola línea.
- Fallas estructurales en el 100% del inmueble
- Separación de elementos estructurales (trabes laterales en acero tipo monten unidas en cajón), desplazamientos laterales y asentamientos o modificación de la estructura del suelo por abundamiento o reacomodo del mismo.
- Fisuras en diagonal pronunciadas con desprendimientos de material de recubrimiento en muros (aplanados).
- Separación de banquetas y ruptura de las mismas.

AGRIETAS EN MUROS, DESPLAZAMIENTO Y SEPARACION DE ELEMENTOS ESTRUCTURALES

De acuerdo a las observaciones realizadas se determina que este bloque de aulas didácticas no se encuentra en condiciones de seguridad mínima para albergar a la comunidad estudiantil ni personal académico de la Institución, por lo que se considera necesario emitir solicitud a las dependencias correspondientes como lo son Protección Civil Estatal, I.E.I.F.E. y S.E.G.E. con la finalidad de coordinar esfuerzos y unificar criterios respecto a los riesgos reales que presenta el edificio.

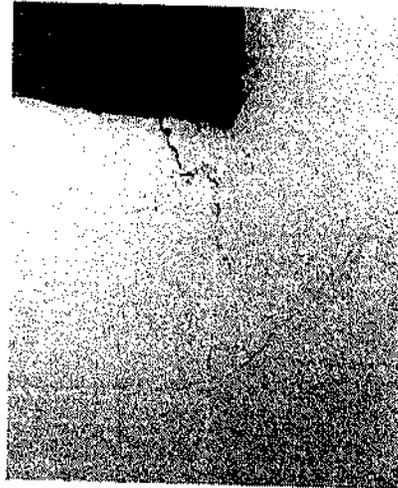
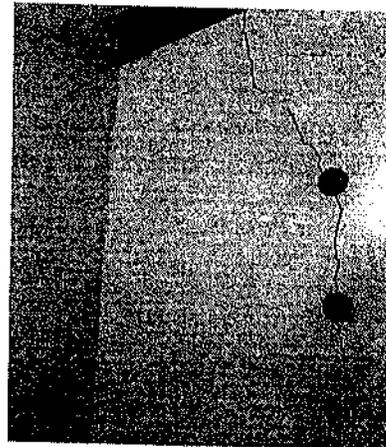
HOJA 003

- Separación de elementos estructurales
- Asentamientos puntuales en cimentación
- Fallas en columnas de refuerzo para soportar trabes
- Fisuras en muros y ante pechos en diagonal
- Separación y rompimiento de banquetas

DESPRENDIMIENTO DE MATERIALES DE RECUBRIMIENTO Y GRIETAS EN DIAGONAL

Por lo que se sugiere realizar el mismo protocolo aplicado en el edificio B y poder desalojar para evitar riesgos a la comunidad Escolar, de igual manera poner a consideración de las dependencias correspondientes la valoración, calificación y dictamen de las condiciones que prevalecen y emitir una opinión uniforme al respecto.

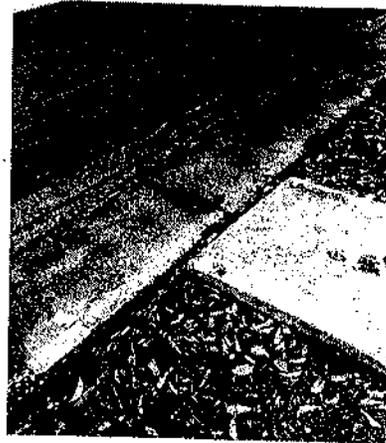
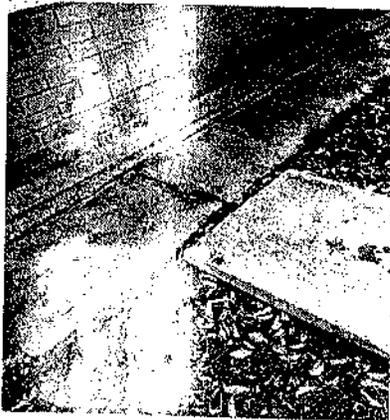
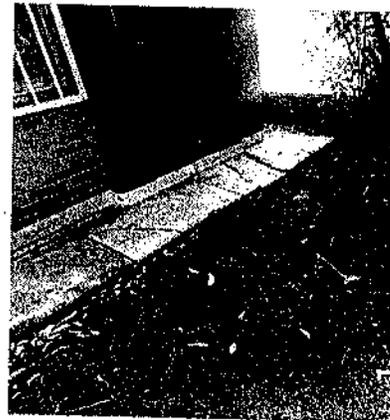
HOJA 004

SEPARACION Y HUNDIMIENTO DE MUROS Y BANQUETAS POR ASENTAMIENTO Y MODIFICACION ESTRUCTURAL DEL SUELO
