BITACORA DE OBRA

REPORTE DE SUPERVISIÓN DE OBRA

CONTRATO NO. MSC-R33-FISM-AD3/SE/03/OA-03-21
OBRA Y/O ACCION: "REHABILITACION DE CALLE MOCTEZUMA CON DOBLE RIEGO DE SELLO"
METAS: 6,017.99 UNIDAD: M2
FECHA DE INICIO PROGRAMADA: 02-abr-21
FECHA DE TERMINO PROGRAMADA: 16-abr-21

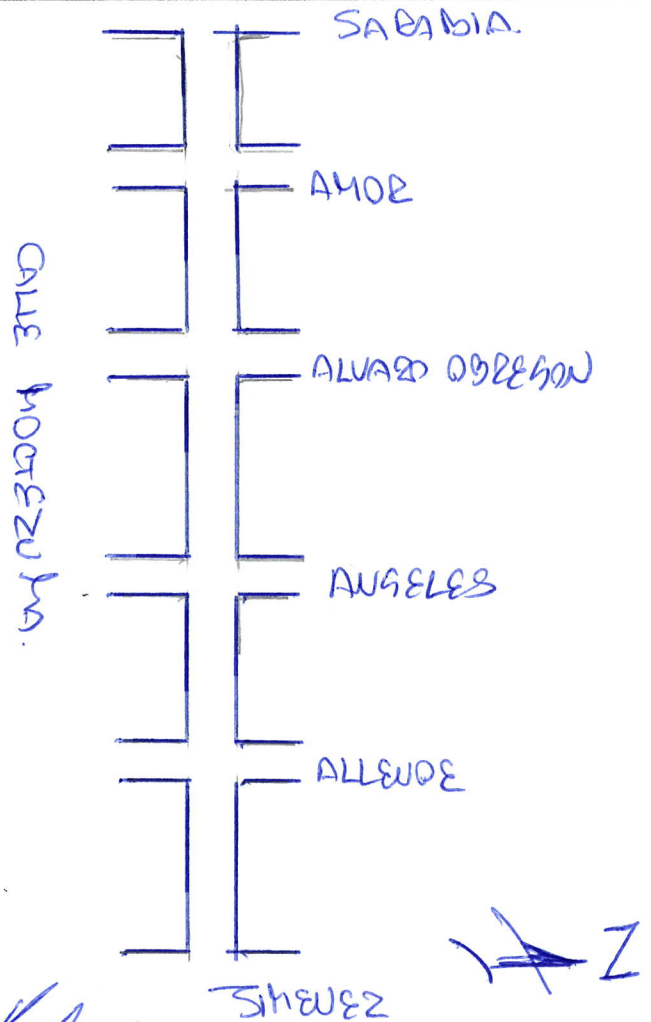
CROQUIS:

EN ESTA FECHA SE INICIO CON LA LIMPIEZA DE LOS BACHES UBICADOS SOBRE EL TRAMO DE LA CALLE MOCTEZUMA CONTEMPLADA EN ESTA OBRA DE REHABILITACION CON DOBLE RIEGO DE SELLO, ESTA LIMPIEZA SE REALIZA POR MEDIOS MANUALES POR MEDIO DE UN BARREDO CON ESCOBA.
