TARJETA INFORMATIVA
DEPARTAMENTO DE PLANEACIÓN
Asunto: INFRAESTRUCTURA

Fecha: 06 DE JUNIO DE 2022

Le informo que con fecha 02 de los corrientes, se realizó la visita técnica a la Esc. Prim. José Mariano Jiménez, Alaquines, S.L.P., con CCT. 24EPR0001E y domicilio en Juárez y Progreso s/n, Barrio Guadalupe de acuerdo a la solicitud realizada mediante el Oficio No EJM-35/2021-2022, de la cual se desprenden las siguientes observaciones:

REPORTE FOTOGRÁFICO JUNIO 2022

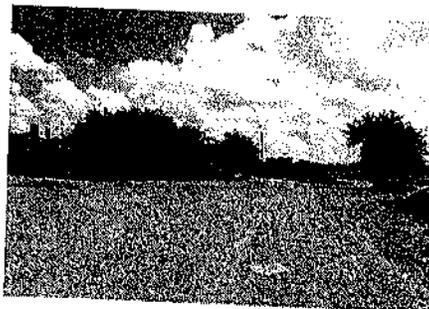
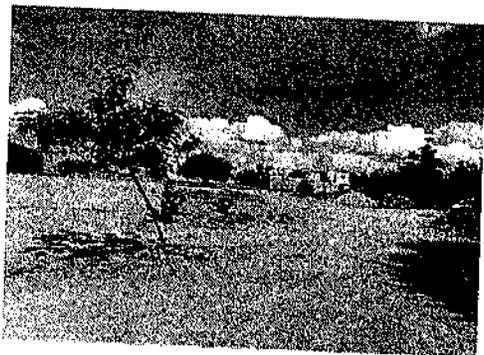
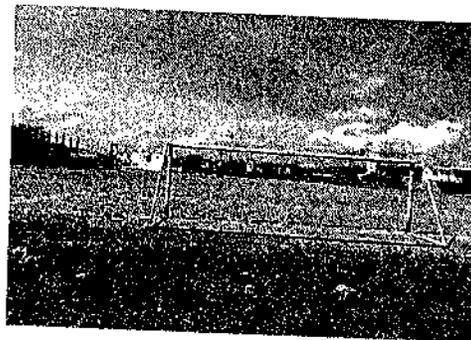
HOJA 001

- Calle Eucalipto s/n
- Norte: 74.48mts. con resto del predio
- Sur: 89.12mts. con calle Niños Héroes
- Este: 73.35mts. con calle Eucalipto
- Oeste: 74.74mts. con varios propietarios
- Georreferencia: 21.943715, -100.022140.

Por lo que se reafirma ubicación y condición de la poligonal, la cual esta contenida dentro de mancha urbana, El Altillo, Cd. Fernández, cuenta con todos los servicios urbanos básicos y vialidades acordes a la zona con accesos pavimentados de tráfico fluido y seguro.

TERRENO EN PROPUESTA DE DONACIÓN

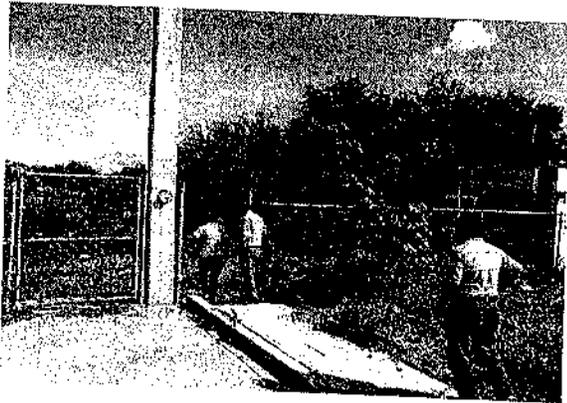
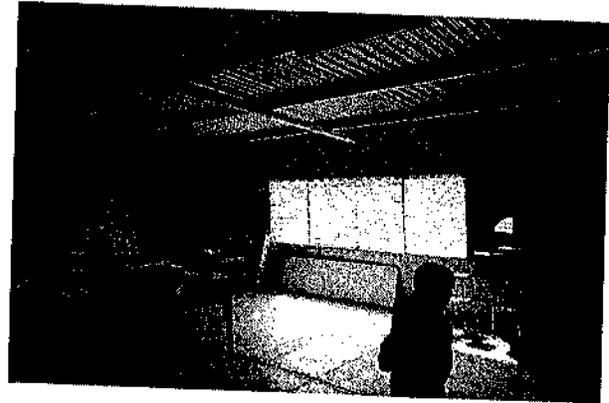
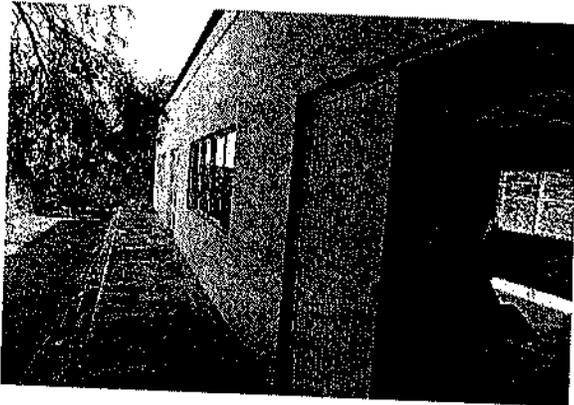
HOJA 003

- Instalaciones en propuesta para la ubicación y establecimiento de la Esc. De Artes y Oficios en proyecto de nueva creación, la primera propuesta se encuentra en el sector Arroyo Hondo, Cd Fernández, S.L.P. y georreferencia: **21.955043, -100.024752**, instalaciones que pertenecen al Centro de Desarrollo Comunitario Cruz del Mezquite, el cual cuenta con espacio administrativo, módulo de servicios sanitarios, Hombres-Mujeres y dos salas para utilizar como aulas didácticas.
- Segunda propuesta ubicada en Unidad Deportiva El Refugio, EL REFUGIO y georreferencia: **21.9300490, -100.0428680**, se cuenta con una sala comunitaria de usos múltiples y una terraza planta alta, módulo de servicios sanitarios para uso interno y externo.

CENTRO DE DESARROLLO COMUNITARIO, CRUZ DEL MEZQUITE

Nota: Se sugiere la primera propuesta como la más factible y apropiada de acuerdo a las necesidades que requiere el Nivel Educativo.

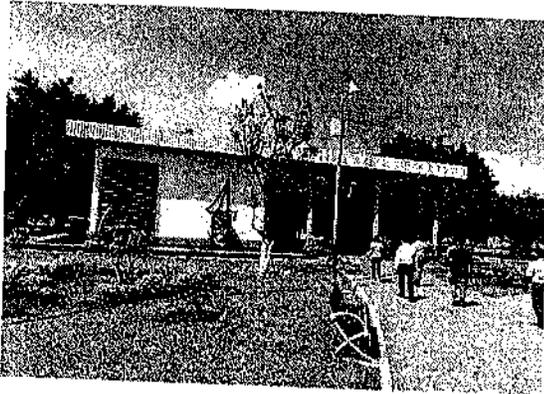
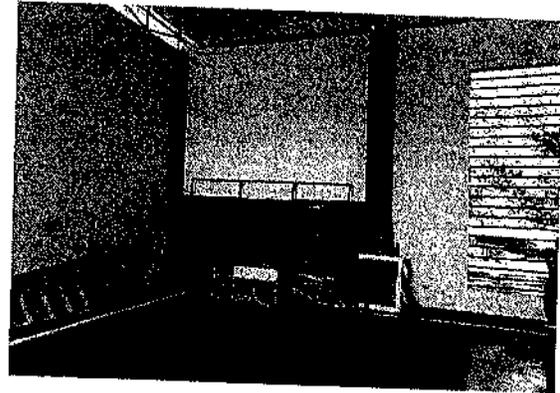
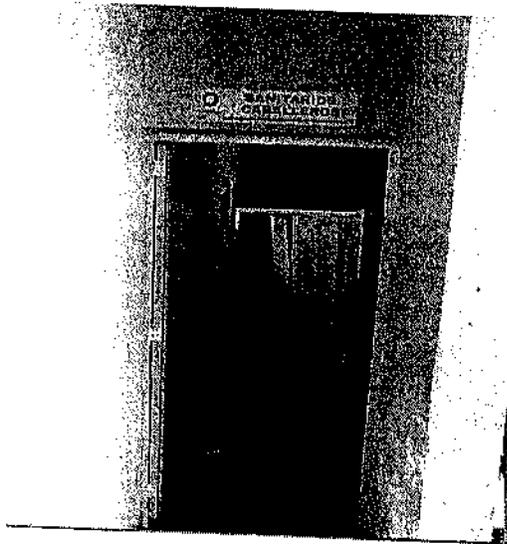
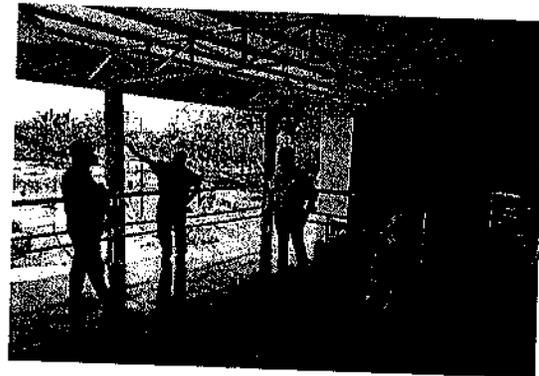
HOJA 004

UNIDAD DEPORTIVA EL REFUGIO
