OBRA: "REHABILITACION DE AV. CON CONCRETO HIDRAULICO ENTRE AV. GUADALUPE Y CAPILLA DE GUADALUPE EN COL. GUADALUPE, SAN CIRO DE ACOSTA S.L.P."

No. CONTRATO: MSC-R33-FFM-2AD1/SE/02/OA/2-01/21

Reporte No. 7.

18 de Diciembre de 2021.

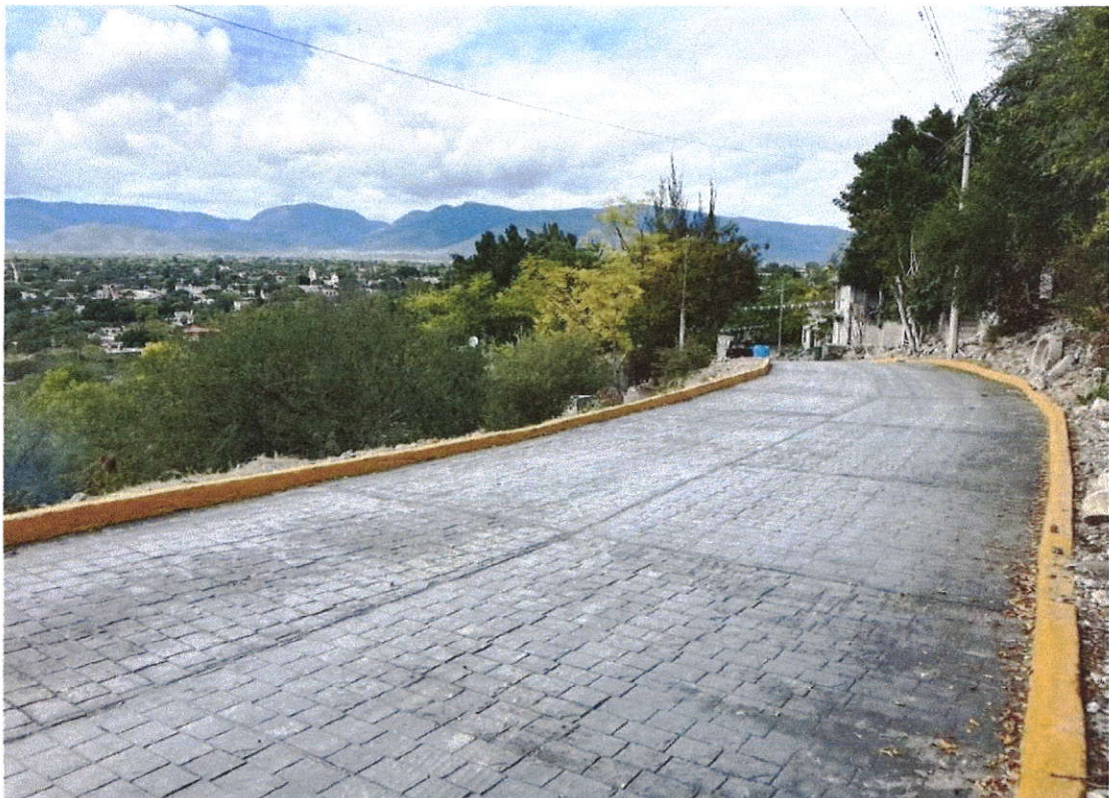
Para este dia se puede observar que se llebo a cabo la aplicación de la pintura de esmalte amarilla en guarniciones existentes asi como la limpieza general del area de trabajo con lo cual se dan por terminados los trabajos de la rehabilitacion de avenida Guadalupe con concreto hidraulico $f'c=250$ kg/cm² de 15 cm de espesor con acabado estampado y color, un ancho de arroyo que varia de los 5.00 a 5.50 metros y una superficie rehabilitada de 964.61 m².
