BITACORA DE OBRA

H. AYUNTAMIENTO DE SAN CIRO DE ACOSTA 2021-2024

REPORTE DE SUPERVISIÓN DE OBRA

EN ESTA FECHA SE DAN POR INICIADOS LOS TRABAJOS CONTEMPLADOS EN EL PROYECTO DE REHABILITACION DE PANTEON MUNICIPAL EN DONDE SE CONTEMPLA EL MESORAMIENTO DE LA CAPILLA UBICADA DENTRO DEL PANTEON MUNICIPAL.

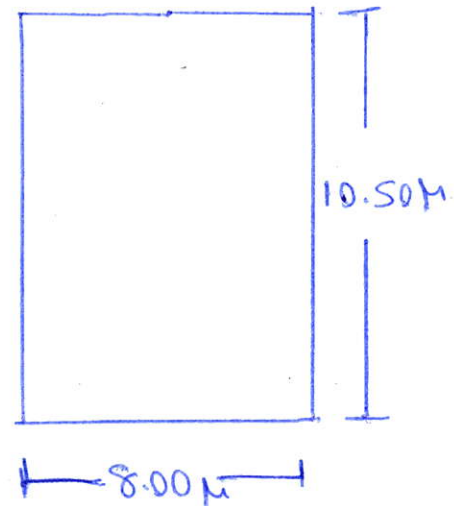
SE CONTINUAN CON LOS TRABAJOS DE CARGA Y ACARREO POR MEDIOS MANUALES FUERA DEL AREA DE LA EJECUCION DE LOS TRABAJOS, ADEMAS SE REALIZAN TRABAJOS DE AFINE DE EXCAVACION POR MEDIOS MANUALES Y LA CONTACTACION DEL TERRENO NATURAL CON MAQUINA BALADORA.

AREA REPARADA PARA LA INCORPORACION DE MATERIAL DE BANCO PARA COMPACTAR AL 95% DE SU P

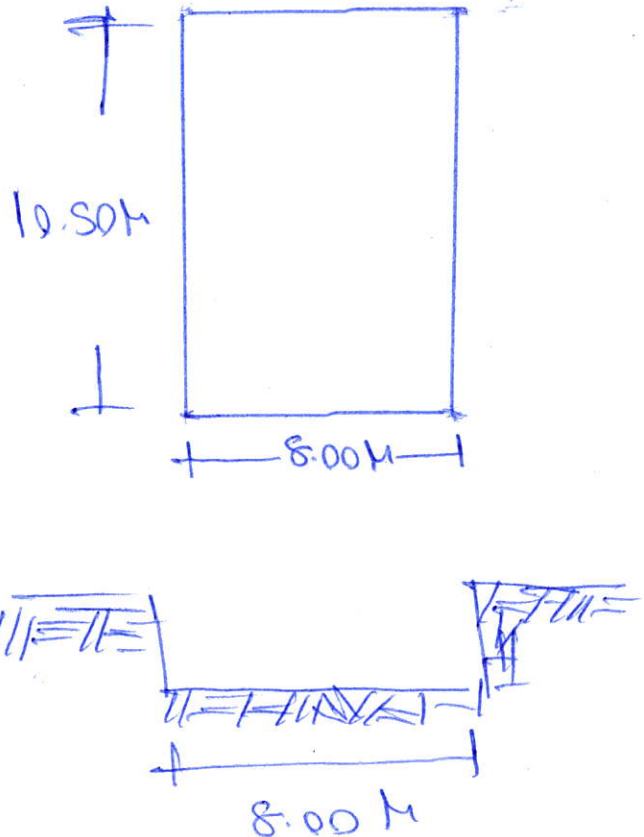
SE CONTINUA CON EL ACARreo Y COLOCACION DE MATERIAL DE BAUDO TIPO BASE HIDRAULICA. EN EL AREA PREPARADA PARA EL MEJORAMIENTO DE TERRENO EN DONDE SE CIMENTARA LA LOSA MACIZA DE 10 CMS DE ESPESOR.

ESTA BASE HIDRAULICA SE COLOCA Y SE COMPACTA EN CAPAS DE 25 CMS DE ESPESOR.
